DIAGNÓSTICO Y RECOMENDACIONES DE MITIGACIÓN DE PATOLOGÍAS EN LAS ESTRUCTURAS HIDRÁULICAS DE LOS ACUEDUCTOS EN NORTE DE SANTANDER

DIAGNOSIS AND MITIGATION RECOMMENDATIONS OF PATHOLOGIES IN THE HYDRAULIC STRUCTURES OF WATER SUPPLY SYSTEMS IN NORTE DE SANTANDER

CLASIFICACION E IDENTIFICACIÓN DE LESIONES

FICHA N° 25

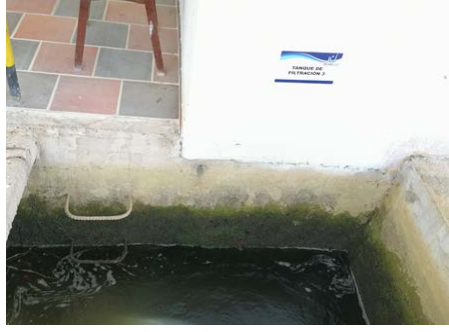
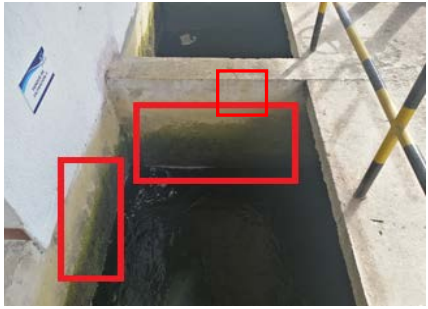
Figura 2. Ficha técnica implementada. Fuente: Autores.

REALIZA EL ESTUDIO: CARLOS BONILLA - NELSON CELY - SERGIO BONILLA		FECHA ESTUDIO	10/09/2019	
INFORMACION DE LA ESTRUCTURA		LESION	FISICA- MECANICA	
NOMBRE: PLANTA DE ACUEDUCTO CHINACOTA		SEVERIDAD		
LOCALIZACION: CHINACOTA		ALTA	MEDIA	BAJA
ESTRUCTURA HIDRÁULICA: FILTRO 3			X	
MATERIAL AFECTADO: CONCRETO REFORZADO		TEMPERATURA	16 - 25°C	PRECIPITACION
		HUMEDAD RELATIVA	77%	23mm - 112mm
ELEMENTO AFECTADO		TIPOLOGIA DE LA LESION		
	MATERIAL	SUST.ORGANICAS	X	FISURA
CIMENTACION	CONCRETO REFORZADO	VARIACION COLOR	X	DESPRENDIMIENTO
COLUMNAS	LADRILLO	PATOLOGIA FISICA	X	PATOLOGIA MECANICA
VIGAS	ACERO	PASTA SUPERFICIAL		EFLORESCENCIA
MUROS	X MORTERO (PAÑETE Y ACABADOS)			PATOLOGIA QUIMICA
TANQUES	X PINTURA EN VINILO			CORROSION
PISOS	X MANTO ASFALTICO			HORMIGUERO
OTRO:	LAMINA FIBROCEMENTO Y CERCHAS			OTRO
DESCRIPCION DEL ELEMENTO AFECTADO		POSIBLE CAUSA DE LA LESION		
AFECTACION POR DETERIORO EN FILTROS PTAP CHINACOTA		FALTA DE MANTENIMIENT PERIODICO

En esta estructura se evidenciaron las siguientes lesiones o patologías: fisuras, sustancias orgánicas (musgo o moho), variación del color y corrosión metálica en las escaleras.		
REFERENCIA	OPERARIOS PTAP CHINACOTA			
FECHA DE TOMA	10/09/2019
