DIAGNÓSTICO Y RECOMENDACIONES DE MITIGACIÓN DE PATOLOGÍAS EN LAS ESTRUCTURAS HIDRÁULICAS DE LOS ACUEDUCTOS EN NORTE DE SANTANDER

DIAGNOSIS AND MITIGATION RECOMMENDATIONS OF PATHOLOGIES IN THE HYDRAULIC STRUCTURES OF WATER SUPPLY SYSTEMS IN NORTE DE SANTANDER

**BONILLA GRANADOS, C. A.¹; CELY CALIXTO. N. J.²;
BONILLA GRANADOS, S. A.³**

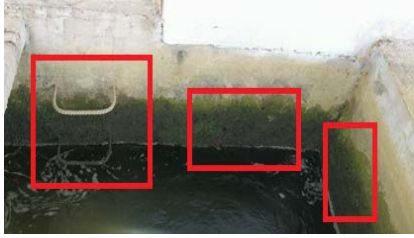
FICHA N° 25

REALIZA EL ESTUDIO: CARLOS BONILLA - NELSON CELY - SERGIO BONILLA		FECHA ESTUDIO	10/09/2019	
INFORMACION DE LA ESTRUCTURA		LESION	FISICA- MECANICA	
NOMBRE: PLANTA DE ACUEDUCTO CHINACOTA		SEVERIDAD		
LOCALIZACION: CHINACOTA		ALTA	MEDIA	BAJA
ESTRUCTURA HIDRÁULICA: FILTRO 3			X	
MATERIAL AFECTADO: CONCRETO REFORZADO		TEMPERATURA	16 - 25°C	PRECIPITACION
		HUMEDAD RELATIVA	77%	23mm - 112mm
ELEMENTO AFECTADO		TIPOLOGIA DE LA LESION		
	MATERIAL	SUST.ORGANICAS	X	FISURA
CIMENTACION	CONCRETO REFORZADO	VARIACION COLOR	X	DESPRENDIMIENTO
COLUMNAS	LADRILLO	PATOLOGIA FISICA	X	PATOLOGIA MECANICA
VIGAS	ACERO	PASTA SUPERFICIAL		EFLORESCENCIA
MUROS	X MORTERO (PAÑETE Y ACABADOS)			PATOLOGIA QUIMICA
TANQUES	X PINTURA EN VINILO			CORROSION
PISOS	X MANTO ASFALTICO			HORMIGUERO
OTRO:	LAMINA FIBROCEMENTO Y CERCHAS			OTRO
DESCRIPCION DEL ELEMENTO AFECTADO		POSIBLE CAUSA DE LA LESION		
AFECTACION POR DETERIORO EN FILTROS PTAP CHINACOTA		FALTA DE MANTENIMIENTO PERIODICO

En esta estructura se evidenciaron las siguientes lesiones o patologías: fisuras, sustancias orgánicas (musgo o moho), variación del color y corrosión metálica en las escaleras.		
REFERENCIA	OPERARIOS PTAP CHINACOTA			
FECHA DE TOMA	10/09/2019
