**ANÁLISIS DE FALLA DE UN TALUD EN UN SECTOR URBANO DEL
MUNICIPIO DE OCAÑA, COLOMBIA****FAILURE ANALYSIS OF A SLOPE IN AN URBAN SECTOR OF THE
MUNICIPALITY OF OCAÑA, COLOMBIA****MSc. Romel Jesús Gallardo Amaya***

Resumen: El barrio San Fermín se ubica en el sector sur de la ciudad de Ocaña, en una zona de ladera con una alta intervención antrópica. Esto ha potenciado que se presentan problemas de erosión y de estabilidad de taludes, que mantienen en un nivel de riesgo considerable a una parte de sus habitantes. La investigación buscó analizar las condiciones que conllevaron a la falla de un talud en una de las terrazas que conforman el barrio y establecer las condiciones de estabilidad del talud posteriores a la falla, de modo que se pueda conocer el nivel de amenaza asociado. Se realizó una detallada investigación de campo que permitió establecer el modelo geotécnico más adecuado para el análisis. Los resultados permitieron definir las condiciones en las que se presentó la falla del talud y establecer, que posterior al deslizamiento, el talud continúa en condiciones muy susceptibles a fallar nuevamente.

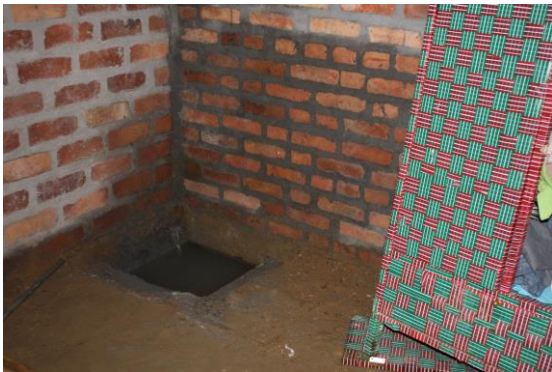
Además, a partir de reconocimiento y visitas de campo se identificó que el sector correspondiente a la terraza media, en la cual se encuentran los taludes más críticos, se ve afectado considerablemente por la constante infiltración de agua proveniente de una tubería de concreto de 16", que corresponde a la línea de aducción de una de las plantas de tratamiento de la ciudad, la cual se ubica a 30 m arriba de los escarpes de los taludes críticos del sector de análisis. Esta situación hace que se presente afloramiento de un caudal importante de agua en varios puntos de la ladera, tal como se muestra en la figura 3.

Fig. 3. Afloramiento de agua en la base de la terraza media de la ladera. Fuente: Autor

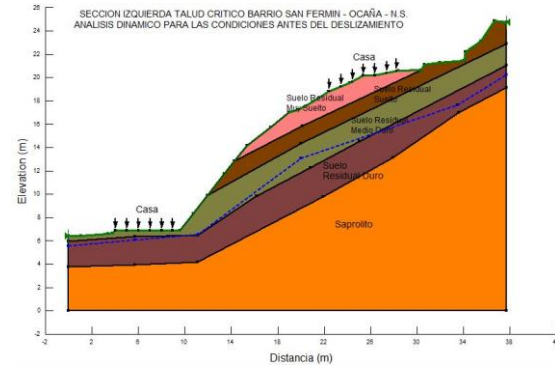
Fig. 5. Modelo geotécnico para el talud antes del deslizamiento. Fuente: Autor.

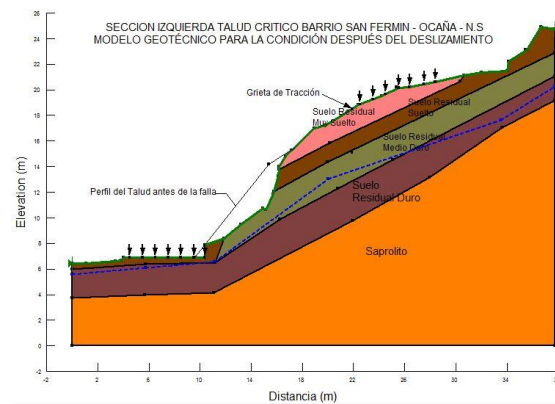
Fig. 6. Modelo geotécnico para el talud después del deslizamiento. Fuente: Autor.

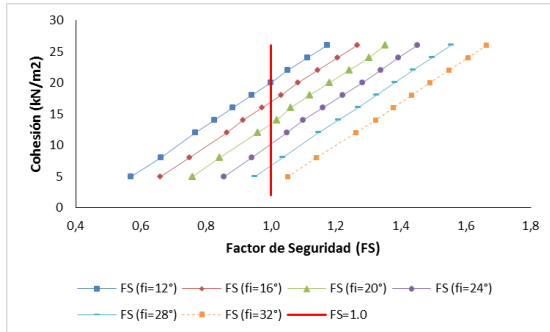
Los resultados del análisis de sensibilidad mostrados en la tabla 3 se graficaron en la figura 7, buscando la condición para la cual se presenta un factor de seguridad, en la situación antes del deslizamiento, igual a 1.0.

Fig. 7. Resultados del análisis de sensibilidad y del retro cálculo para el talud analizado.

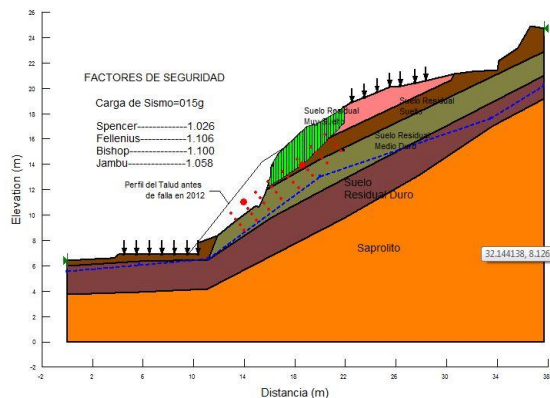
Fig. 11. Análisis del talud después del deslizamiento, condición dinámica. Parámetros de resistencia obtenidos con retro cálculo.

Talud izquierdo (perfil 1) / después del deslizamiento	Datos corte		
	Directo: $\phi=23.17^\circ$ $c=26.6$ kPa	1.463	1.192
	Datos RocLab: $\phi=11.85^\circ$ $c=6$ kPa	0.716	0.565
	Datos Retro cálculo: $\phi=18^\circ$ $c=18.3$ kPa	1.274	1.026

Los factores de seguridad que permitió obtener el análisis del talud en las condiciones después de la falla, indican que este se encuentra en una

condición que favorecerá la ocurrencia de un nuevo deslizamiento, lo cual indica un nivel de amenaza que requiere la implementación de medidas estructurales para la reducción del riesgo latente a que están expuestos los habitantes de este sector de la ciudad.
