THE SOILS OF THE MICROBASIN HIDROGRAPHIC OF ULAGA AND THEIR LINK WITH THE READINESS OF THE HIDRIC.RESOURCE

LOS SUELOS DE LA MICROCUENCA HIDROGRAFICA DE ULAGA Y SU VÍNCULO CON LA DISPONIBILIDAD DEL RECURSO HIDRICO.

Alexis Jaramillo Justinico, Geólogo MSc, PhD

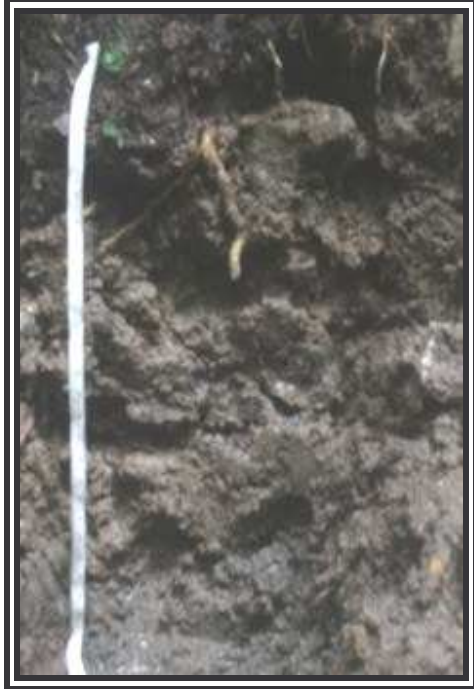
Figura 4: Suelo de turba, altamente saturado, localizado a 500m aguas arriba del punto de control 1.

Descripción de perfil: Ubicación: X 1164094 y Y 1306389. margen derecha de la quebrada Ulagá a 500m del punto de control 1. (Nueva unidad de suelos). (Figura 46). Secuencia de suelos sobre los bosques primarios, suelos que se observan sobre basamentos ígneos altamente meteorizados, donde los espesores de materia orgánica superficial vinculados al horizonte O llegan a tener grosores de 5cm efectivos hasta 15-20cm, hay lugares donde las turberas por la saturación de agua llegan a tener hasta 20cm de altura, son exclusivamente suelos de bajo saprolito original. (Figura 4).

- 0,00 - 0,08m Horizonte O de color 5YR2.5/1, material vegetal en descomposición con cantos de roca de hasta 2 cm de diámetro en un 5%, presencia de calizas en un 60%, suelos muy húmedos ligeramente plástico, pegajoso, no tixotrópico.

- 0,08 - 0,12m Horizonte A de color 5YR2.5/1, suelo saturado. Textura granular media fragmentos de roca que van de 1mm. 2mm. de diámetro en una proporción de un 50 %, suelo altamente plástico, pegajoso, no tixotrópico.

- 0,12 - 0,46m Horizonte B de color 10YR4/2, compuestos por fragmentos de areniscas consolidadas que pueden llegar hasta 5cm de diámetro en una proporción del 60%, gránulos medios finos en un alto porcentaje altamente pegajoso, no tixotrópico.

- 0,46 - 0,57m Horizonte BC de color 10YR3/1, Compuesto por areniscas en un 90% que pueden llegar hasta 6cm de diámetro, los fragmentos presentan patinas por oxidación del hierro, suelo altamente pegajoso, no plástico no tixotrópico.

- 0,57 -? Horizonte C de color 10YR4/1, suelo saturado presencia de raíces gruesas en baja proporción. Textura limo arenoso fino, presencia de fragmentos de areniscas cuarzosas de forma angulosas en una proporción de un 50%.

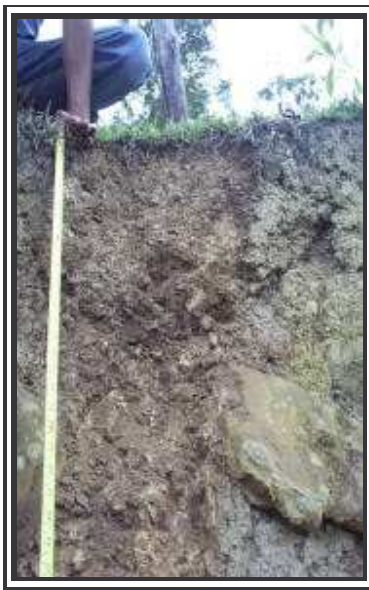
Figura 5: Perfil de suelo compuesto por arcillolitas, materia orgánica, presencia de areniscas consolidadas en matriz 40%, se localiza a 250 m margen derecho de la quebrada Ulagá.

Descripción de Perfil: Ubicación: X 1161815 y Y 1310818, se localiza a 250m margen derecho de la quebrada Ulagá, (Figura 5).

Profundidad	Descripción
· 0,00 0,01m	Horizonte O.
· 0,01 0,04 m	Horizonte A1 de color 10YR4/3, materia orgánica en descomposición, alto contenido de raíces muy finas, presencia de semillas, fragmentos de roca muy pequeños que pueden llegar hasta 0.5cm de diámetro, no presenta pegajosidad, no plástico, no tixotrópico.
· 0,04 - 0,07m	Horizonte A2 de color 10YR4/3, presencia de raíces en un 10%, suelo que

presenta fragmentos de roca angulosos en un 50%, baja plasticidad, baja pegajosidad, altamente tixotrópico.

· 0,07 0,17m Horizonte AB de color 2.5y5/6, matriz compuesta en una baja proporción por fragmentos de roca que pueden ir de 1 - 4cm de diámetro, textura granular media compuesto por un 70%, bajo contenido de raíces finas, ligeramente plástico, ligeramente pegajoso, ligeramente tixotrópico.

· 0,17 0,29m Horizonte B de color 2.5Y5/4, presencia de raíces muy finas en baja proporción, fragmentos de roca que pueden ir hasta 1cm de diámetro en un 5%, matriz con alto contenido de arcilla, suelo altamente plástico, altamente pegajoso, ligeramente tixotrópico.

· 0,29 0,40m Horizonte BC de color 10YR4/6, fragmentos de roca angulosos que van de 1 5cm de diámetro, presencia de raíces en baja proporción, estructura bloques medios. Textura limo arcilloso con alta plasticidad, pegajosidad y tixotrópico.

· 0,40 - ? Horizonte C de color 10YR5/8, presencia de bloques consolidados en una proporción del 90%, fragmentos de roca redondeados en un 5%, textura muy fina, con matriz altamente plástica, altamente pegajosa, altamente tixotrópico.

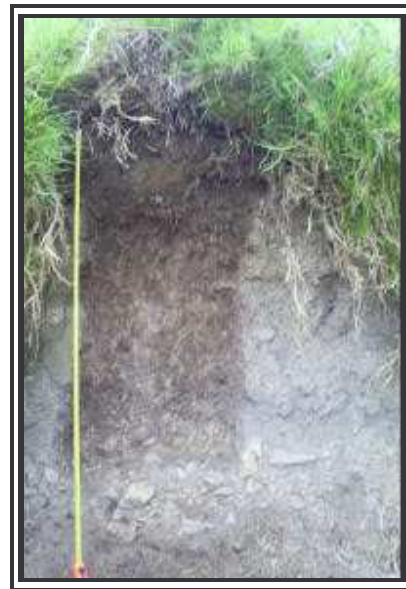
Figura 6: Suelo desarrollado sobre coluviones, alto contenido de materia orgánica y contenido de cantos redondeados, localizado a 350 m margen derecho de la quebrada Ulagá.

Descripción de perfil: Ubicación: X 1162581 y Y 1310596, localizado a 350 m margen derecho de la quebrada Ulagá. (Figura 6).

Profundidad	Descripción
· 0,00 0,01m	Horizonte O.
· 0,01 0,10m	Horizonte A1 de color 10YR4/3, suelos con alto contenido de materia orgánica, presencia de raíces muy finas en un 80%, se observan algunas especies de animales, bloques grandes y medios, materia orgánica en descomposición, matriz altamente plástico, altamente pegajoso y tixotrópico.
· 0,10 0,13m	Horizonte A2 de color 2.5Y4/2 moteado de 2.5Y4/4, alto contenido de materia orgánica, raíces finas en una proporción de hasta un 40%, bloques medios, presencia de fragmentos de roca redondeados que pueden llegar hasta 1cm de diámetro. Suelo altamente plástico, altamente pegajoso, altamente tixotrópico.
· 0,13 0,20m	Horizonte A3 de color 10YR4/1, presencia de raíces finas en un 5%, alto contenido de micras de formas angulares en un 70%, suelo granuloso con fragmentos que pueden ir de 1mm. - 1cm baja pegajosidad, baja plasticidad, ligeramente tixotrópico.

· 0,20 0,36m	Horizonte AB de color 2.5Y4/2 con variaciones a 2.5Y4/4, presencia de raíces gruesas y finas en una proporción del 5%, fragmentos de roca redondeados de 1mm. 1cm, presencia de fragmentos de roca angulares que pueden llegar hasta 2cm de diámetro en un 50%, material plástico, pegajoso y tixotrópico.
· 0,36 0,56m	Horizonte A profundo de color 10YR5/4, moteado de 10YR5/3, baja presencia de raíces finas, fragmentos de roca angulares que van de 1mm. 1cm de diámetro en baja proporción, estructura bloques de suelo grandes. Textura granulosa fina, ligeramente plástico, pegajoso, altamente tixotrópico.
· 0,56 0,92m	Horizonte B de color 2.5Y4/2, presencia de raíces gruesas en una proporción del 5%, suelo compuesto por bloques medio fino, fragmentos de roca en un 40%, suelo con presencia de fragmentos angulosos que pueden llegar hasta 0.5cm, altamente plástico, altamente pegajoso, altamente tixotrópico.

· 0,92 1,15m	Horizonte C, bandas de rocas de arcillolitas rojas y grises, lutitas rojas y grises entre 15mm. 1cm las rocas de inferiores se encuentran ligeramente redondeadas posiblemente por transporte.
