## Evaluation of the Environmental Component Using the Principles of Urbanism a Case Study in Colombia

**Cely-Calixto, N. J.;<sup>1</sup> Vargas-Peñaranda, Y. E.;<sup>2</sup>  
Caicedo-Rolón, A. J.<sup>3</sup>**

### Resumen

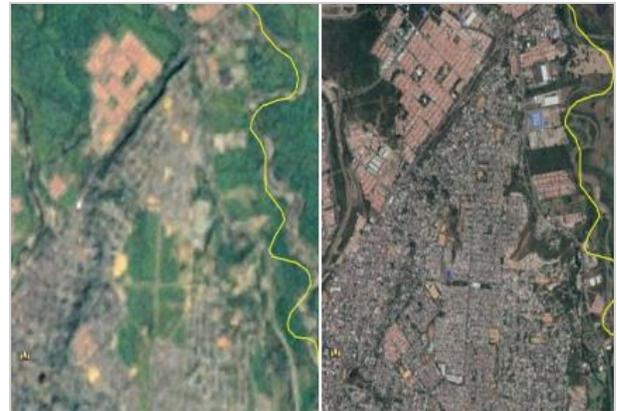
**Figura 2.** Deforestación en la comuna 4 entre 1970 – 2018

Además, en la Figura 2 se puede observar la expansión que se tuvo en la ciudad desde 1970 a 2018. A esta situación se suma la migración masiva de habitantes venezolanos, lo que acrecienta la expansión de los asentamientos hacia las periferias de la ciudad, trayendo consigo, un aumento en la problemática social, económica, política y ambiental (González, 2017).

Lo anterior sirve de apoyo para entender los ya conocidos efectos de la acelerada construcción de viviendas en la ciudad de Cúcuta (Figura 2).

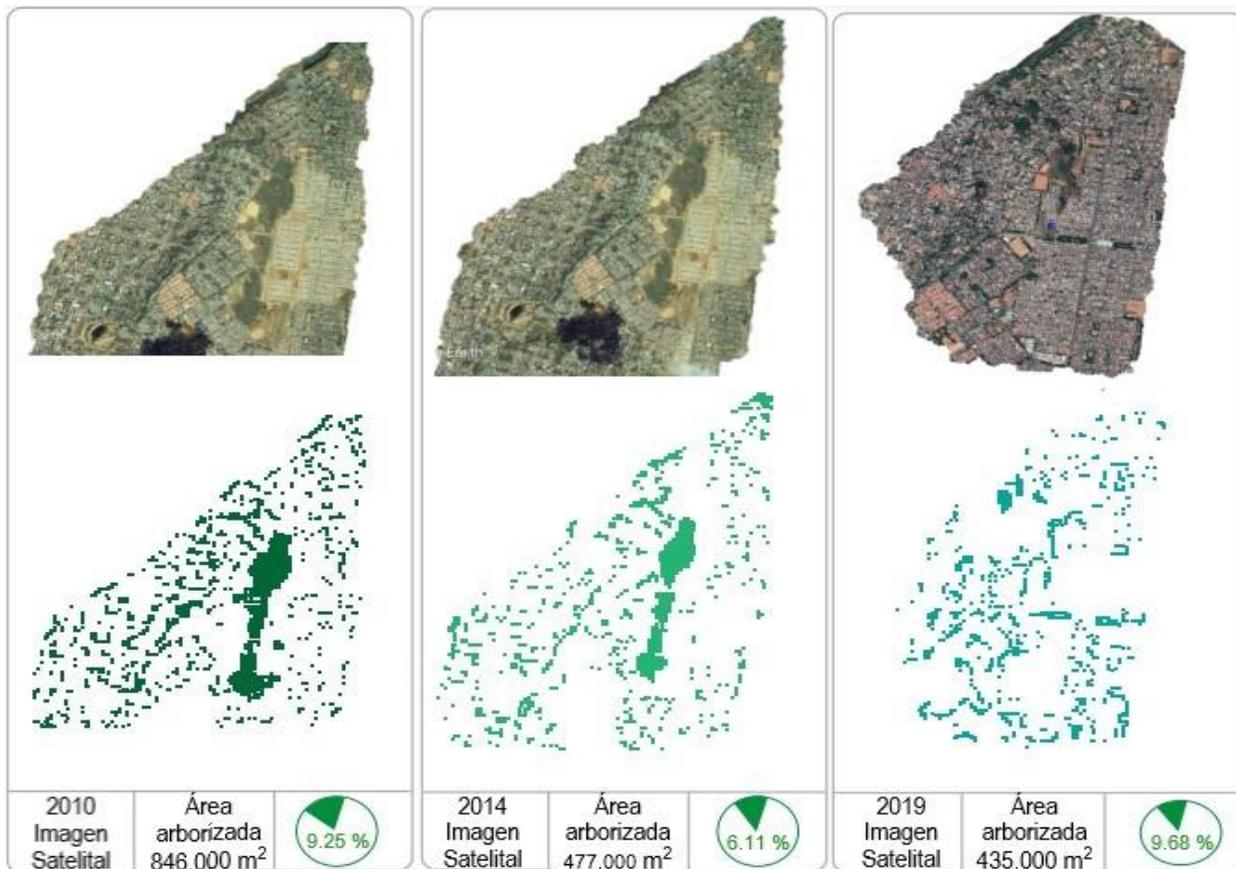
Figura 1. Áreas arborizadas en la comuna 4

La comuna cuatro cuenta con 933.18 hectáreas de las cuales el 4.68 % corresponden a cobertura vegetal. Se logró encontrar que desde el 2010 hasta el 2019 se han perdido el 4.58 % de la vegetación arbórea de toda la comuna (Figura 1). Según Galeano-Rendón & Mancera-Rodríguez, (2018), la principal causa de la deforestación arbórea es a causa de la incorporación de nuevas viviendas.

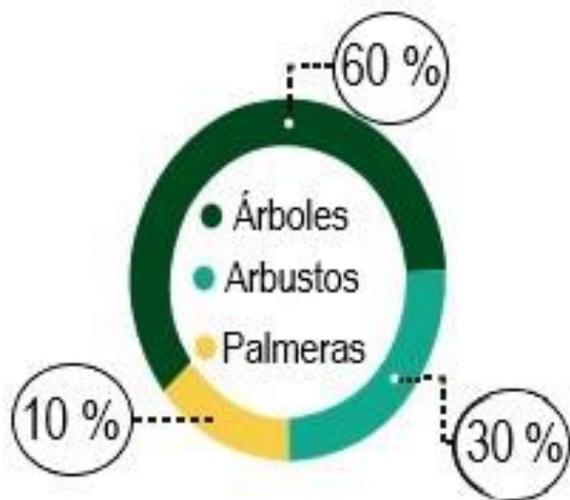
Figura 3. Vegetación predominante en la comuna 4

Los árboles más predominantes en la zona son: Mango, Matarratón, Cují, Guayacán, Oití, Lluvia de oro, Acacia Forrajera, Almendrán, Coralito, Chiminango y Acacia Amarilla, los cuales algunos presentan problemáticas de urbanismo, como el mango que destruye las aceras debido al tamaño de sus raíces y puede ser peligroso por la caída de frutos. Adicionalmente se encontró que en la comuna cuatro, el 60 % de la vegetación corresponde a árboles, el 30 % arbustos y el 10 % palmeras (Figura 3).

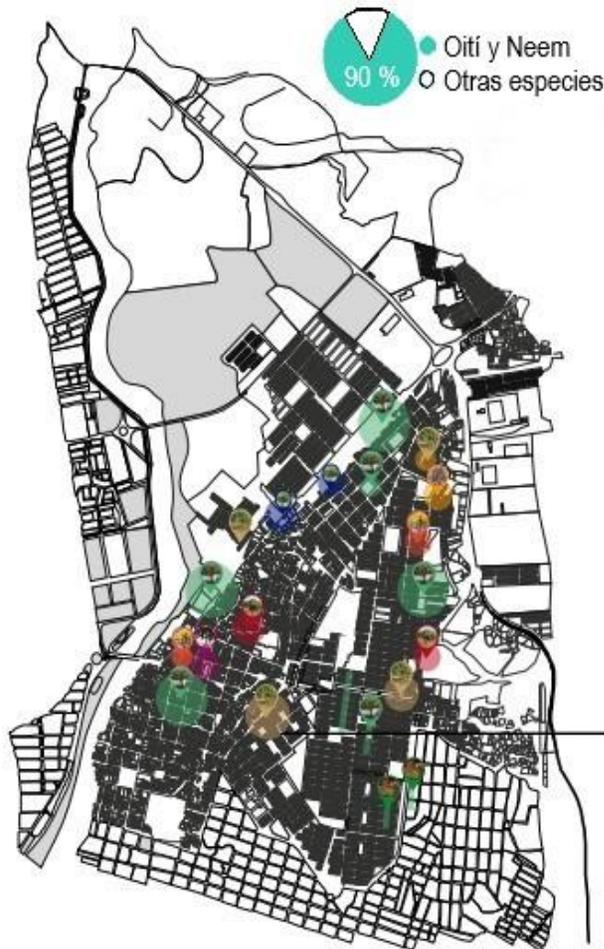
**Figura 4.** Ubicación de los árboles presentes en la comuna 4

estos árboles no son nativos de la ciudad, lo que acarrea otra problemática, como se observa en la Figura 4, el 90 % de los árboles de la comuna cuatro son el Oití y el Neen, desplazando a las especies nativas. Según Valderrama & Torres, (2021), estas especies introducidas forzosamente presentan un riesgo natural, al no tener competencia con otras especies, acentúan las enfermedades de otros tipos de coberturas vegetales, actuando como hospedero de estos patógenos.

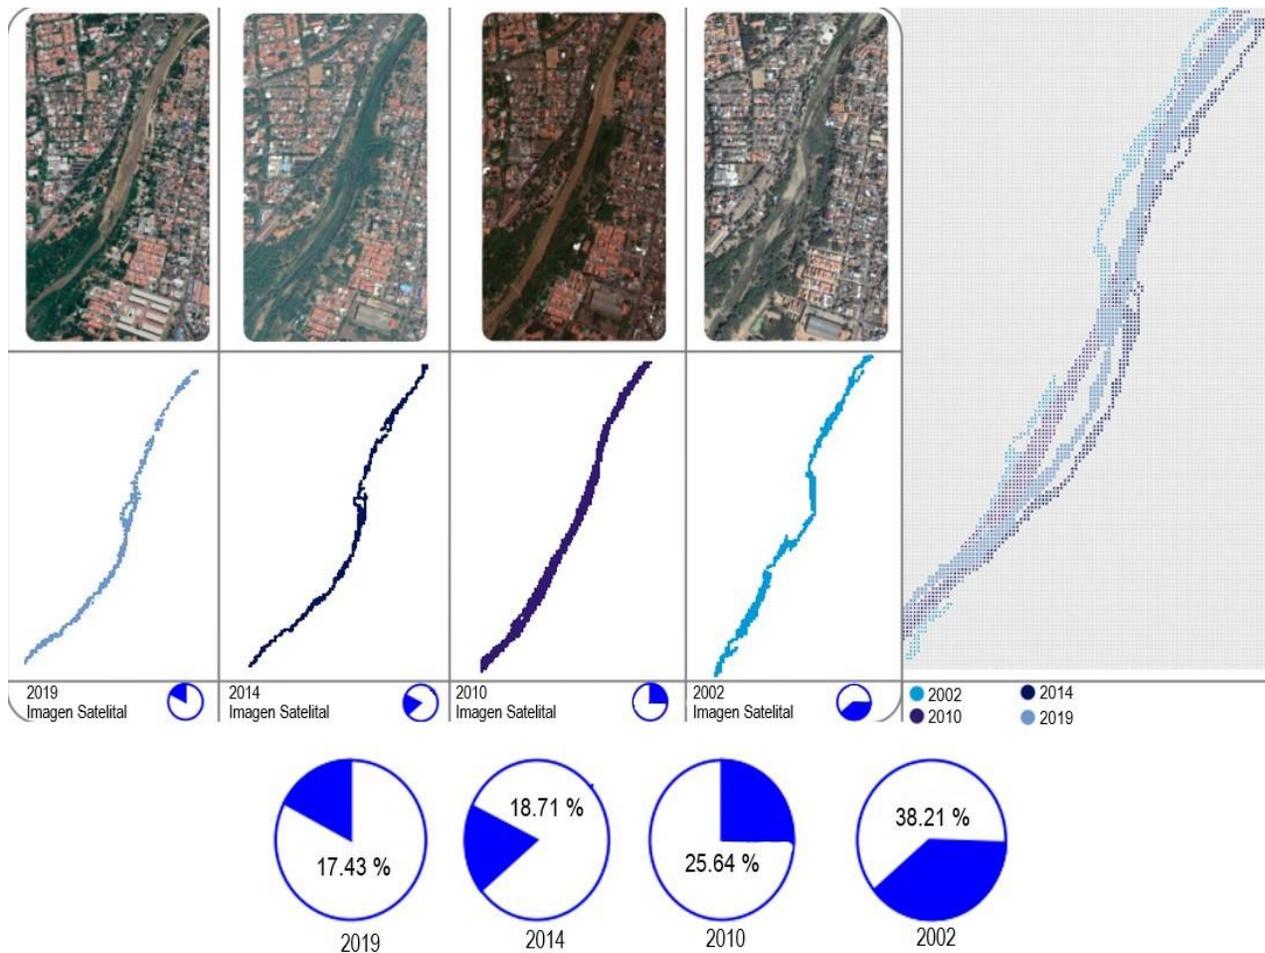
Figura 5. Evolución del cauce del río Pamplonita entre 2002 - 2019

El cauce del río Pamplonita disminuyó notoriamente, pasando de un 38.21 % en el 2002 a 17.43 % en 2019 (Figura 5). Según Pérez et al., (2016), algunas causas de la pérdida del caudal de los ríos pueden ser la sobrepoblación que demanda mayor uso para la agricultura y la industria, el cambio climático que aumenta las sequías, la deforestación y su impacto en la absorción de agua lluvia o la contaminación de las fuentes hídricas.

En cerca de 17 años (2002-2019) se perdió la mitad del cauce del río Pamplonita, uno de los más importantes de la ciudad. Por medio de esta investigación se logró observar la fuerte influencia de la contaminación de las urbanizaciones aledañas al río, por lo que se espera la continua disminución del río si no se implementan medidas de control, sanciones y labores de limpieza para preservar la cuenca hídrica.

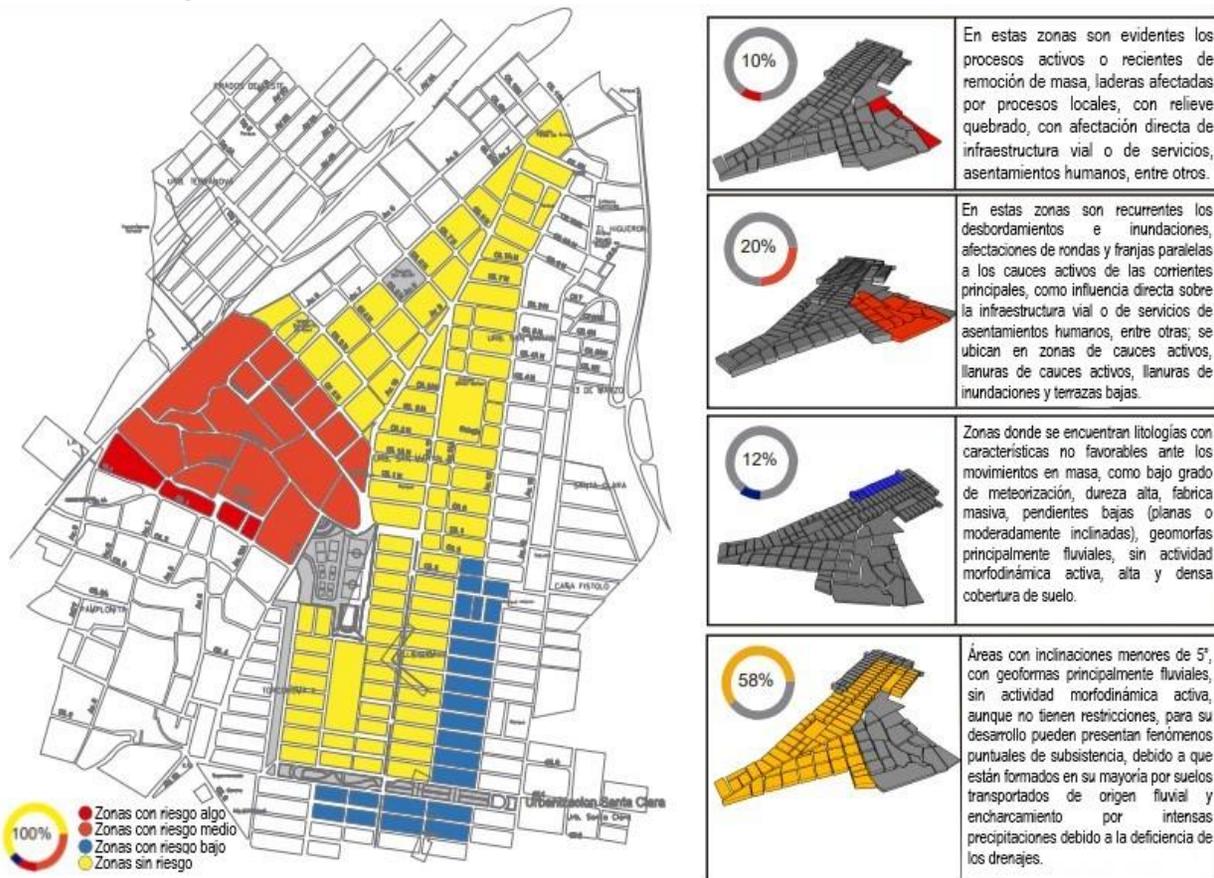
Figura 6. Identificación de las zonas de riesgo en la comuna 4 de Cúcuta

En la Figura 6 se logra apreciar que la principal afectación de gran parte de la comuna es la remoción de masas debido a la construcción de inmuebles en zonas de alto riesgo de deslizamiento o derrumbe (Capacho & Páez, 2019). La tala de árboles para la construcción usualmente representa el aumento de riesgo de remoción de masas, lo que trae consigo la destrucción de hábitats naturales como bosques, praderas y humedales, lo que puede tener un impacto negativo en la biodiversidad y la supervivencia de especies animales y vegetales (Ángulo et al., 2017).

es preocupante, sobre todo si se continúa deforestando y contaminando los recursos naturales; como se observó en el mapeo, casi la totalidad de la zona ha sufrido o tiene probabilidad de sufrir un colapso, hundimiento o deslizamiento de tierra, esto se debe principalmente a la construcción de viviendas en zonas donde naturalmente no es adecuado. Si bien este aumento de inmuebles se debe a los elevados índices de familias que construyen sin permiso de las autoridades competentes u entes encargados de los Planes de Ordenamiento Territorial, se recomienda al gobierno departamental la implementación de medidas para garantizar la integridad de las personas habitantes de la zona.
