PRELIMINARY TECHNICAL DIAGNOSIS FOR THE DESIGN AND IMPLEMENTATION OF THE SYSTEM OF EARLY WARNINGS TO HYDROGEOMORPHOLOGICAL EVENTS WITH A FOCUS OF GOVERNANCE IN THE CORREGIMIENTO SAN BERNARDO DE BATA, TOLEDO NORTE DE SANTANDER

DIAGNÓSTICO TÉCNICO PRELIMINAR PARA EL DISEÑO E IMPLEMENTACIÓN DEL SISTEMA DE ALERTAS TEMPRANAS ANTE EVENTOS HIDROGEOMORFOLÓGICOS CON ENFOQUE DE GOBERNANZA EN EL CORREGIMIENTO SAN BERNARDO DE BATA, TOLEDO NORTE DE SANTANDER

SISTEMA DE ALERTA TEMPRANA ANTE INUNDACIONES Y SEQUÍAS COMO MEDIDA DE ADAPTACIÓN AL CAMBIO CLIMÁTICO EN EL DEPARTAMENTO DE NORTE DE SANTANDER (Convenio interadministrativo entre la UNGRD, Gobernación de Norte de Santander a través del CDGRD y la Universidad de Pamplona). Norte de Santander. Colombia. Tel: 3134191274
E-mail: satc@unipmplona.edu.co

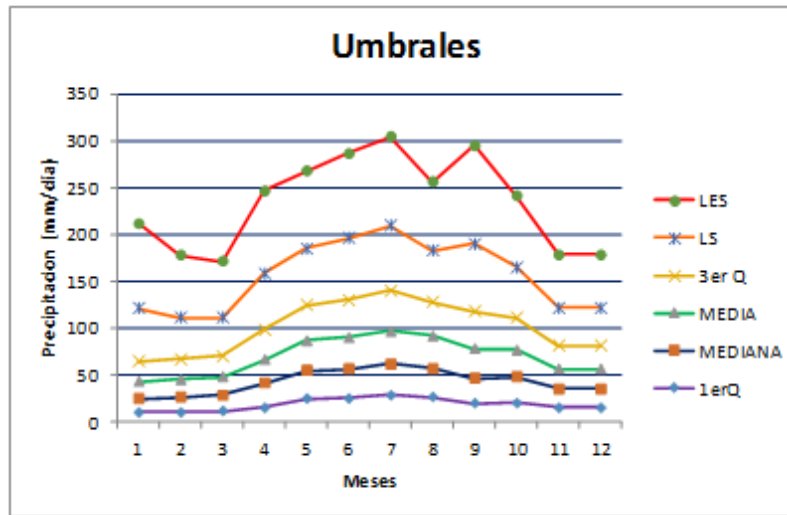
Gráfica 4. Umbrales de precipitación. Estación San Bernardo de Bata

Como se puede observar en la gráfica de umbrales se presentan los rangos en los que se generan las diferentes alertas amarilla, naranja y roja, para los diferentes meses del año este análisis se centrará en los meses en los que la precipitación es mayor. Para el mes de junio se encuentra un rango para la alerta amarilla entre 39 mm y 64 mm, seguida por los valores para la alerta naranja los cuales son de 65 mm a 89 mm y por último para la alerta roja el rango es de 90 en adelante; para el mes de julio los valores para la alerta

amarilla van desde 43 mm hasta 68 mm, para la alerta naranja de 69 mm a 93 mm y para la alerta roja valores superiores a 94 mm. También se aprecia que el incremento de la precipitación para las tres alertas aumenta en el mes de marzo hasta el mes de julio, disminuye hasta el mes de agosto para el caso de las alertas naranja y roja, las cuales incrementan nuevamente para el mes de septiembre y allí mismo empiezan de nuevo a disminuir, la alerta amarilla si disminuye desde el mes de julio.

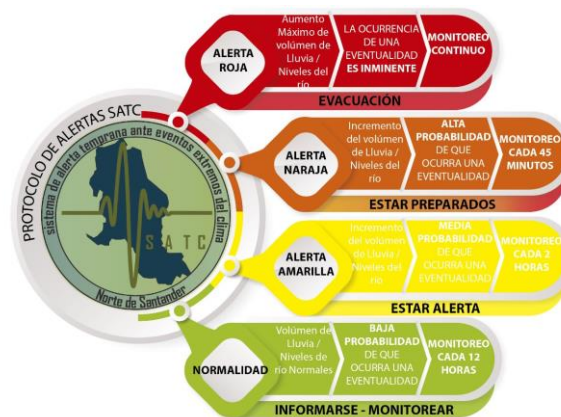
Imagen 4. Difusión de alertas

determinación de la relación entre la cantidad de lluvia y la ocurrencia de deslizamientos. Así, la determinación de los umbrales de alerta se estima en base al control de las lluvias acumuladas y el valor de una lluvia crítica
