# Análisis térmico de fachadas mediante termografías infrarrojas para la identificación de variables asociadas a las diferencias de temperatura superficial en edificaciones de clima cálido

*Thermal analysis of façades through infrared thermography for the identification of variables associated with surface temperature differences in buildings located in warm climates*

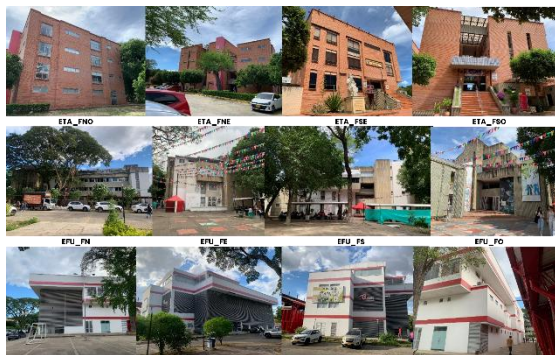
**Fig. 3.** Fachadas representativas de casos de estudio seleccionados tras la clasificación de edificaciones por niveles, materiales principales de fachada y etapa de construcción.

Bajo esta estructura de observación, se identificó que la Torre Administrativa se destaca por el uso predominante del ladrillo caravista en gres como sistema de envolvente, el edificio Fundadores destaca por la presencia de materiales tradicionales como el concreto con acabados en texturas lisas y estriadas, y el edificio de Bienestar Universitario resalta por la combinación de sistemas aporticados, acabados lisos y envolventes metálicas, lo cual

Las fachadas fueron codificadas de acuerdo a su orientación respecto a los puntos cardinales: norte (FN), noreste (FNE), noroeste (FNO), este (FE), oeste (FO), sur (FS), sureste (FSE) y suroeste (FSO). Lo anterior permitió estandarizar la identificación de las superficies analizadas. La Figura 3 identifica las fachadas de acuerdo a implantación de las edificaciones Torre Administrativa (ETA), Fundadores (EFU) y Bienestar Universitario (EBU) en el campus UFPS.

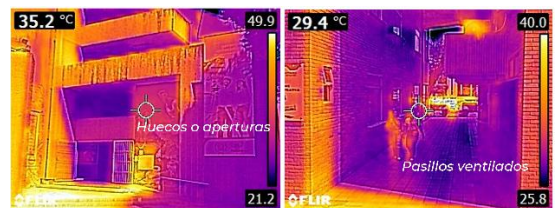
**Fig. 6.** Termografías de aperturas y pasillos ventilados en edificaciones. **Fuente:** elaboración propia

El ladrillo caravista registra una temperatura promedio de 35,2°C similar a la estructura aporticada. El comportamiento térmico mejora en la fachada NE (32,9°C), pero aumenta en la fachada SE (39,5°C). Por su parte, los elementos como las ventanas de vidrio y la carpintería en aluminio registran temperaturas promedio entre 31,6°C y 33,7°C, respectivamente, y además son recursos presentes en los tres casos de estudio. En contraste, los huecos o aperturas registran el comportamiento más bajo en la categoría de superficies de fachada con una temperatura promedio de 27,9 °C, como se observa en la Figura 6.
