## **Análisis de daños estructurales en edificaciones por contaminación del Dióxido de carbono (CO<sub>2</sub>) asociado al flujo vehicular en la vía nacional en el casco urbano del municipio de Pamplona, Norte de Santander.**

### **Analysis of structural damage in buildings due to carbon dioxide (CO<sub>2</sub>) contamination associated with vehicular flow in the national road in the urban area of Pamplona, Norte de Santander.**

**Edgar Enrique La Rotta Villamizar<sup>1</sup>, Jarol Derley Ramón Valencia<sup>2</sup>**

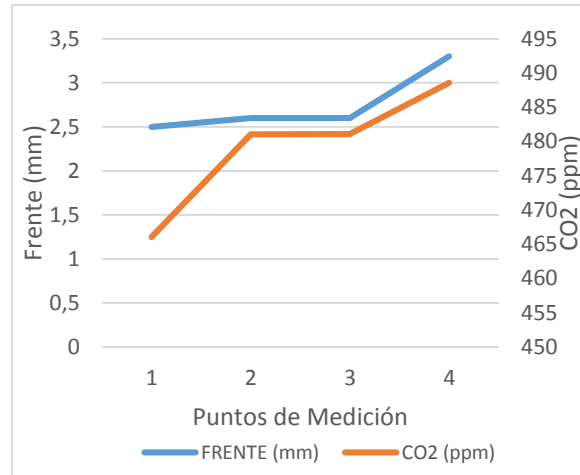
**Figura 2.** Carbonatación vs CO<sub>2</sub>

En la Figura 2 se presenta la relación entre las concentraciones de CO<sub>2</sub> registradas para el periodo de muestreo, y los valores analizados de carbonatación.

Como se observa, la relación que se establece entre el CO<sub>2</sub> y la carbonatación es directamente proporcional según el coeficiente de correlación de 0.75, pues a mayores concentraciones de Dióxido de Carbono, mayores son los niveles de carbonatación en las estructuras analizadas. Esto se considera un estado de carbonatación avanzado, puesto que la Norma Sismo Resistente NSR-10 establece un máximo de carbonatación/año de 1 mm.

La Norma Sismo Resistente NSR-10 establece un máximo de 1 mm en el frente de carbonatación de las estructuras de concreto reforzado; teniendo en cuenta esto, en todos los puntos de monitoreo, en especial el Punto 4 se observa un frente de carbonatación avanzado; debido a esto, se estima que las estructuras ubicadas a lo largo de la vía nacional en el municipio de Pamplona presentan mayor riesgo de daño estructural y posterior despasivación en los aceros de refuerzo, conllevando a una disminución en su vida útil y precisando un mantenimiento preventivo.
